| FECHA: 30/09/2025 | | PLACA: | HER248 |
| No.INSPECCION: 1632885181 | | ROMBO: 13 | |
| CENTRO DE INSPECCION: CDA CALI SUR | | | |

**COLSERAUTO****INFORME TÉCNICO**

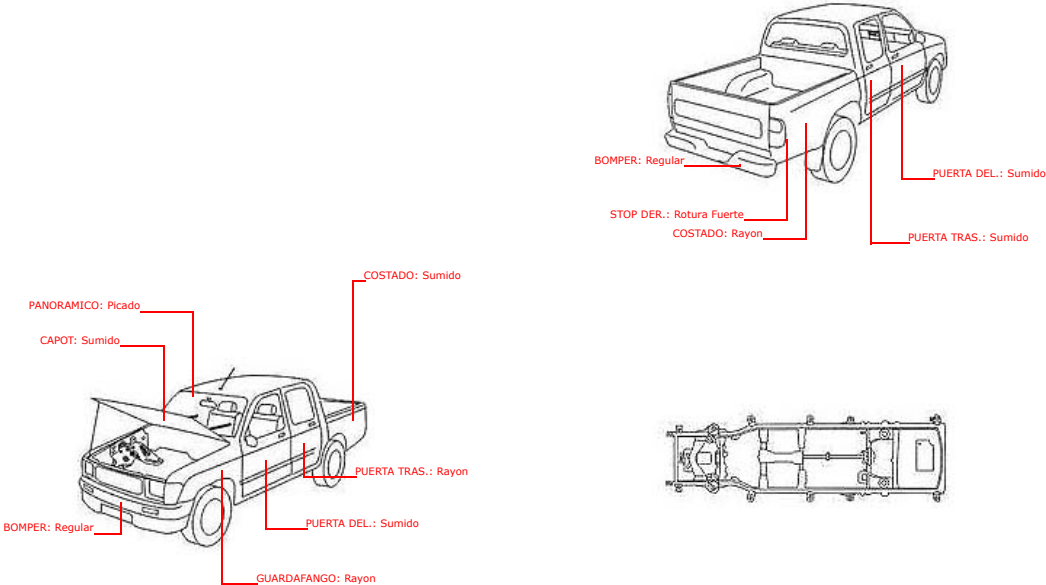
Observaciones: NO. CAUSAL RECHAZO: ARREGLO MALO EN PUNTA DELANTERA DE CHASIS DELANTERA IZQUIERDA, LLANTAS EN MAL ESTADO, STOP CON RUPTURA FUERTE. FALTA BOCEL DE BOMPER, CARDAN, SENSOR DE REVERSA Y CARCASA RETROVISOR. SILENCIADOR GOLPEADO, EXPLORADORA ROTA, CONSOLA CENTRAL DESAJUSTADA, FAROLAS DETERIORADAS, SE SUGIERE MANTENIMIENTO POR KM, DIRECCIÓN, FRENOS, SUSPENSIÓN, SUJETO A POLÍTICAS DE ASEGURABILIDAD., , DE ACUERDO A NUESTRO ANÁLISIS REALIZADO NO SE HALLARON INCONSISTENCIAS EN NUESTRAS BASES DE DATOS, PINTURA PRESENTA IMPUREZAS, PINTURA PRESENTA GOLPES DE PIEDRAS, SE SUGIERE SOLICITAR EL CERTIFICADO DE TRADICIÓN PARA DESCARTAR, MULTAS, EMBARGOS Y OTROS,
