| FECHA: | 30/09/2025 | PLACA: | LCL612 |
| No.INSPECCION: | 1632884991 | ROMBO: | 12 |
| CENTRO DE INSPECCION: CDA CALI SUR | | | |

| TIPO | DUSTER OROCH | CARROCERIA | DOBLE CAB 4P |

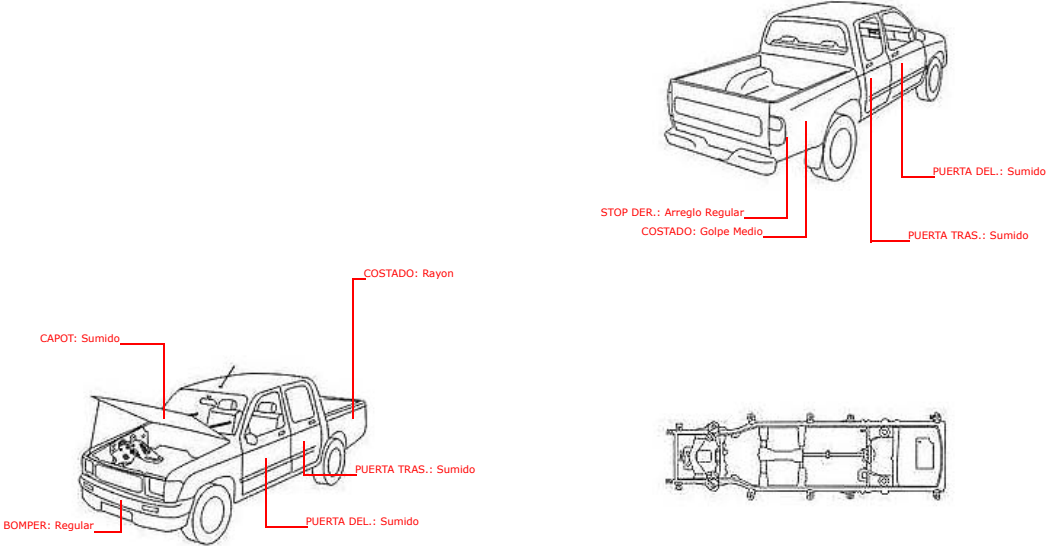
Observaciones: SI. VEHICULO PRESENTA SILENCIADOR GOLPEADO, FALTA CARDAN, CARTERAS CON SELLANTE, TAPICERÍA SUCIA, RINES RAYADOS, SUMIDOS, RAYONES, GOLPES EN PIEZAS, SE SUGIERE MANTENIMIENTO POR KM, DIRECCIÓN, FRENOS, SUSPENSIÓN., DE ACUERDO A NUESTRO ANÁLISIS REALIZADO NO SE HALLARON INCONSISTENCIAS EN NUESTRAS BASES DE DATOS, PINTURA PRESENTA IMPUREZAS, PINTURA PRESENTA GOLPES DE PIEDRAS, SE SUGIERE SOLICITAR EL CERTIFICADO DE TRADICIÓN PARA DESCARTAR, MULTAS, EMBARGOS Y OTROS,
