| FECHA: | 30/09/2025 | PLACA: | LHT599 |
| No.INSPECCION: | 1632885153 | ROMBO: | 24 |
| CENTRO DE INSPECCION: CDA CALI SUR | | | |

**COLSERAUTO****INFORME TÉCNICO**

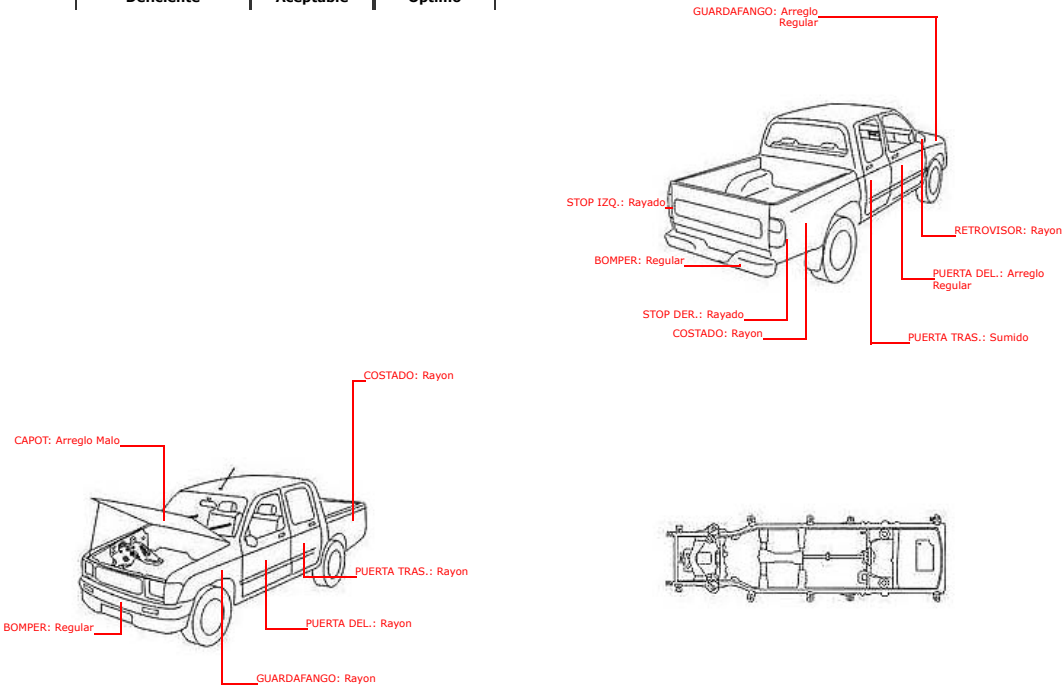
Observaciones: ASEGURABLE NO, CAUSAL DE RECHAZO: LLANTAS EN MAL ESTADO;;; PRESENTA REPARACIONES EN LATONERÍA, MEJORAR ACABADOS, RAYONES Y SUMIDOS, CAPO SUSTITUIDO, CAUCHOS MARCOS REGULARES, TAPICERÍA SUCIA, RETROVISOR IZQ MALO, FALTA BOSEL ESTRIBO, REALIZAR MANTENIMIENTO A SISTEMA DE SUSPENSION, FRENOS Y DIRECCION., , VEHICULO PRESENTA DESGASTE ANORMAL DE LLANTAS, DE ACUERDO A NUESTRO ANÁLISIS REALIZADO NO SE HALLARON INCONSISTENCIAS EN NUESTRAS BASES DE DATOS, PINTURA PRESENTA IMPUREZAS, PINTURA CON ACABADO PIEL NARANJA, SE SUGIERE SOLICITAR EL CERTIFICADO DE TRADICIÓN PARA DESCARTAR, MULTAS, EMBARGOS Y OTROS,
