| FECHA: | 29/09/2025 | PLACA: | HDS981 |
| No.INSPECCION: | 1632884401 | ROMBO: | 13 |
| CENTRO DE INSPECCION: CDA CALI SUR | | | |

| TIPO | GRAND VITARA [3] [FL] | CARROCERIA | MONOVOL |

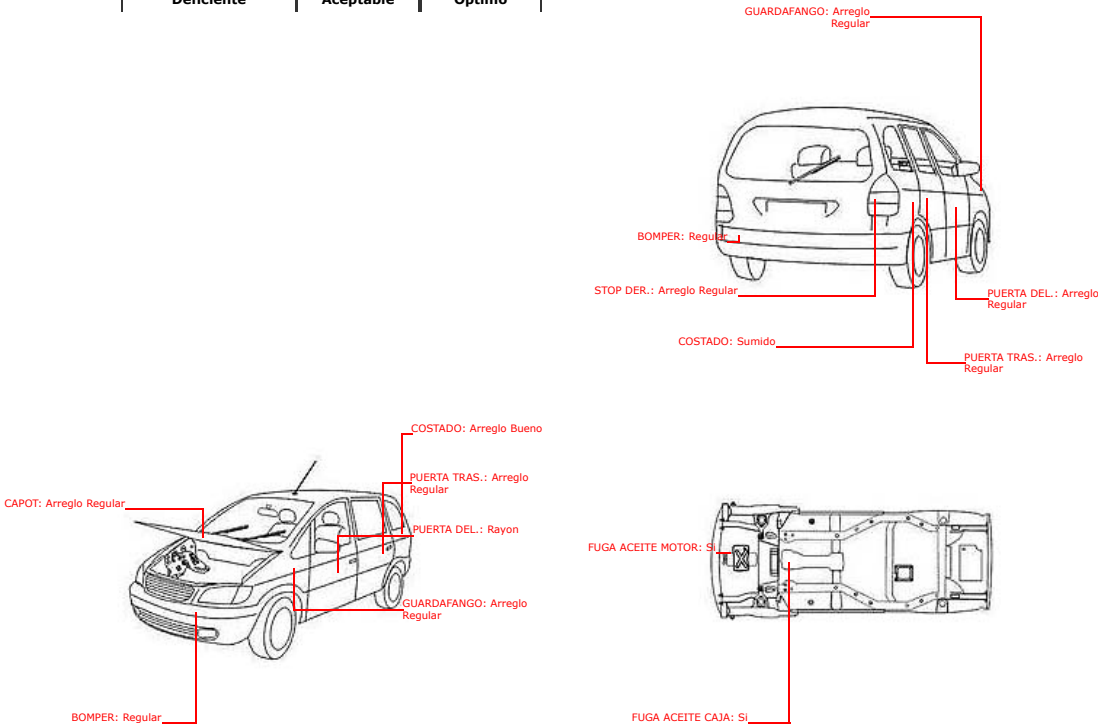
Observaciones: VH PRESENTA ACABADOS REGULARES EN LATONERÍA, SUMIDOS Y RAYONES, FUGA CAJA DE VELOCIDADES, Y TRANSMISIÓN, CARTERA PUERTA IZQUIERDA DETERIORADA, CUBIERTA PALANCA DE CAMBIOS SUELTA, LUZ MEDIA TRASERA DERECHA Y LUZ REVERSA DERECHA MALAS, ASPERSOR PLUMILLA TRASERA MALO. SE RECOMIENDA REALIZAR MANTENIMIENTO AL TREN TRASERO, TREN DELANTERO, FRENOS, Y LOS REQUERIDOS POR KILOMETRAJE., , DE ACUERDO A NUESTRO ANÁLISIS REALIZADO NO SE HALLARON INCONSISTENCIAS EN NUESTRAS BASES DE DATOS, SE SUGIERE SOLICITAR EL CERTIFICADO DE TRADICIÓN PARA DESCARTAR, MULTAS, EMBARGOS Y OTROS,
