| FECHA: | 27/09/2025 | PLACA: | MST136 |
| No.INSPECCION: | 1632883799 | ROMBO: | 2 |
| CENTRO DE INSPECCION: CDA CALI SUR | | | |

| TIPO | TRACKER | CARROCERIA | MONOVOL |

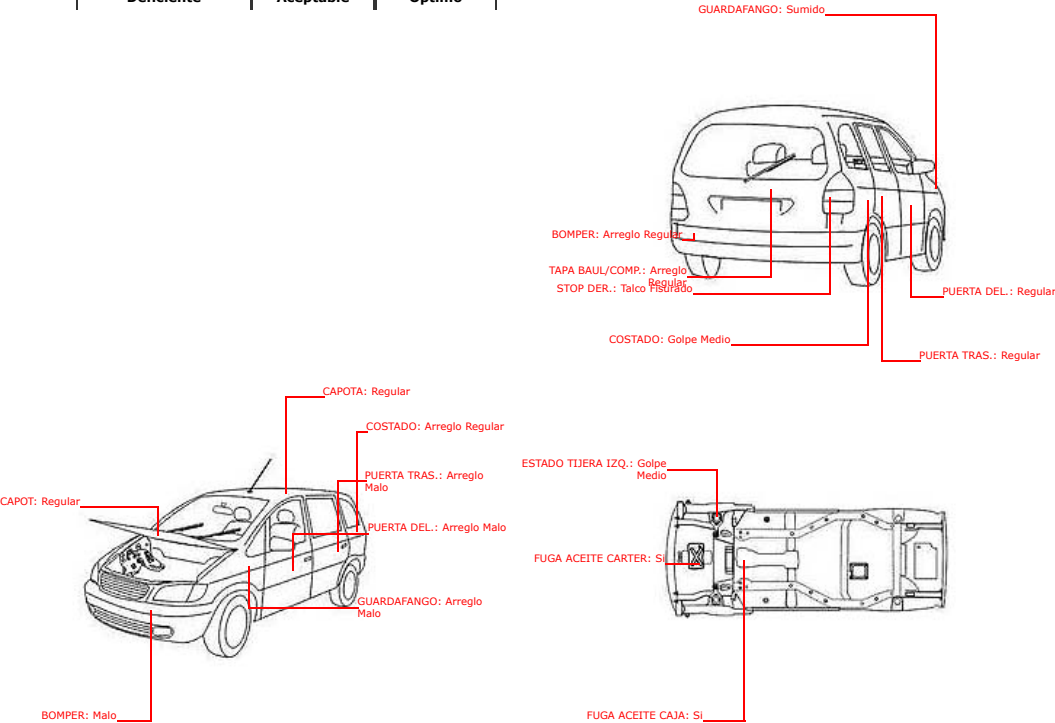
Observaciones: VH PRESENTA MALOS ACABADOS EN LATONERÍA, PINTURA DETERIORADA, FUGA POR CÁRTER, UNIÓN CAJA, NO PRESENTA PASO RUEDA DELANTERA DERECHA, Y TAPA DEPOSITO LIMPIA PARABRISAS. TESTIGO FALLA MOTOR EN ALERTA, TAPICERÍA MANCHADA, EXPLORADORA IZQUIERDA Y LUZ BAJA MALOS, AIRE ACONDICIONADO DEFICIENTE, PALANCA DE CAMBIOS DETERIORADA, PITO MALO, PALANCA APERTURA CAPO MALA,, DE ACUERDO A NUESTRO ANÁLISIS REALIZADO NO SE HALLARON INCONSISTENCIAS EN NUESTRAS BASES DE DATOS, SE SUGIERE SOLICITAR EL CERTIFICADO DE TRADICIÓN PARA DESCARTAR, MULTAS, EMBARGOS Y OTROS, NO SE REALIZAN PRUEBAS A LA CAJA DE CAMBIOS AUTOMATICA O TRIPTRONICA, SE SUGIERE REALIZAR SU VERIFICACION EN TALLERES ESPECIALIZ,

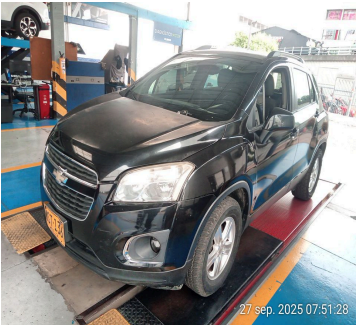
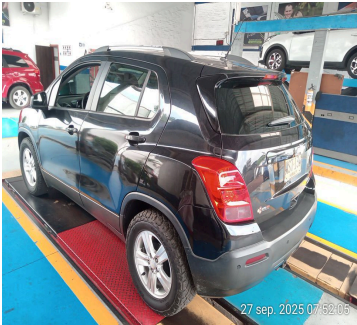
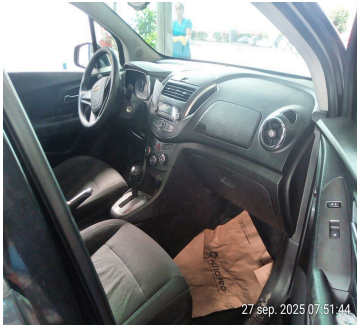
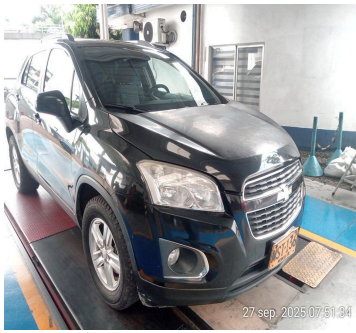
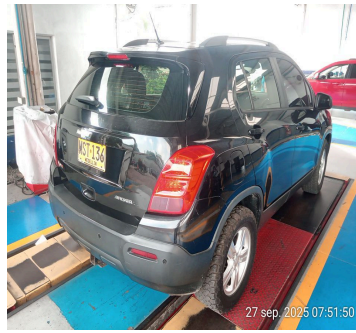
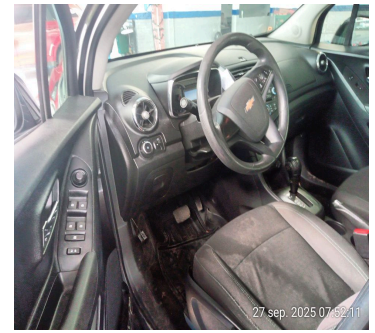
F  
O  
T  
O  
S

**VH PRESENTA MALOS ACABADOS EN LATONERÍA, PINTURA DETERIORADA, FUGA POR CÁRTER, UNIÓN CAJA, NO PRESENTA PASO RUEDA DELANTERA DERECHA, Y TAPA DEPOSITO LIMPIA PARABRISAS. TESTIGO FALLA MOTOR EN ALERTA, TAPICERÍA MANCHADA, EXPLORADORA IZQUIERDA Y LUZ BAJA MALOS, AIRE ACONDICIONADO DEFICIENTE, PALANCA DE CAMBIOS DETERIORADA, PITO MALO, PALANCA APERTURA CAPO MALA., , DE ACUERDO A NUESTRO ANÁLISIS REALIZADO NO SE HALLARON INCONSISTENCIAS EN NUESTRAS BASES DE DATOS, SE SUGIERE SOLICITAR EL CERTIFICADO DE TRADICIÓN PARA DESCARTAR, MULTAS, EMBARGOS Y OTROS, NO SE REALIZAN PRUEBAS A LA CAJA DE CAMBIOS AUTOMATICA O TRIPTRONICA, SE SUGIERE REALIZAR SU VERIFICACION EN TALLERES ESPECIALIZ,**
