| FECHA: 27/09/2025 | | PLACA: | GPR108 |
| No.INSPECCION: 1632883800 | | ROMBO: 1 | |
| CENTRO DE INSPECCION: CDA CALI SUR | | | |

| TIPO | JOURNEY | CARROCERIA | MONOVOL |

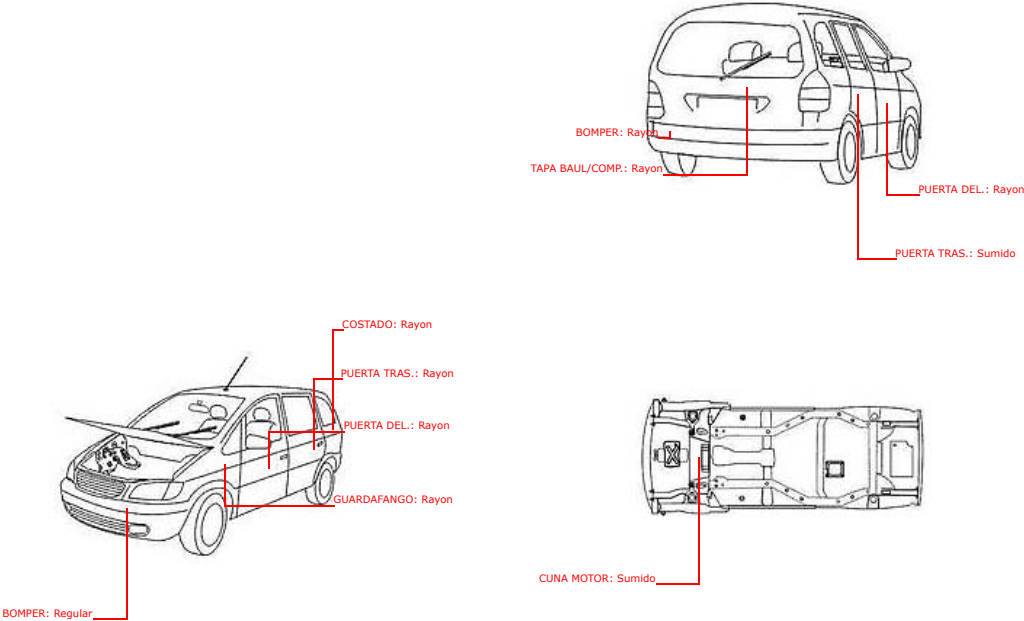
G  
E  
N  
E  
R  
A  
L

Observaciones: NO. CAUSAL RECHAZO: VEHICULO PRESENTA LLANTAS EN MAL ESTADO. FILTRACIÓN DE AGUA EN FAROLAS, RINES RAYADOS, TESTIGO DE MOTOR Y DE PRESIÓN DE LLANTAS ENCENDIDO, BOCELES RAYADOS, BUJES DE PUNTE TRASERO FISURADOS, CÁMARA DE REVERSA NO FUNCIONA, COMANDO DE VIDRIOS ELÉCTRICOS CON FALLO Y SUELTO, SE SUGIERE MANTENIMIENTO POR KM, DIRECCIÓN, FRENOS, SUSPENSIÓN. SUJETO A POLÍTICAS DE ASEGURABILIDAD DE CADA COMPAÑÍA., , DE ACUERDO A NUESTRO ANÁLISIS REALIZADO NO SE HALLARON INCONSISTENCIAS EN NUESTRAS BASES DE DATOS, PINTURA PRESENTA IMPUREZAS, PINTURA PRESENTA GOLPES DE PIEDRAS, SE SUGIERE SOLICITAR EL CERTIFICADO DE TRADICIÓN PARA DESCARTAR, MULTAS, EMBARGOS Y OTROS, NO SE REALIZAN PRUEBAS A LA CAJA DE CAMBIOS AUTOMÁTICA O TRIPTRONICA, SE SUGIERE REALIZAR SU VERIFICACION EN TALLERES ESPECIALIZ,

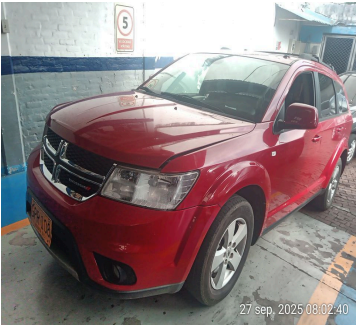
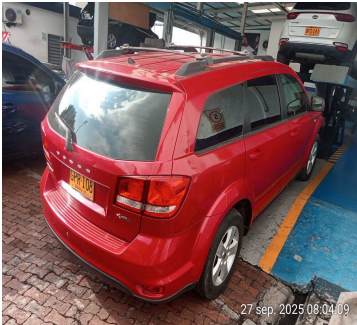
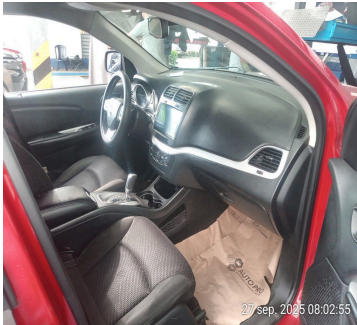
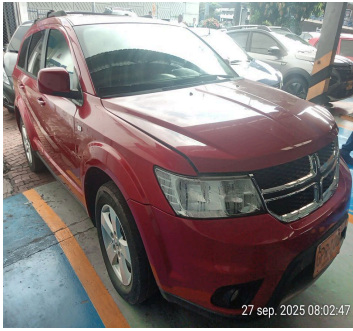
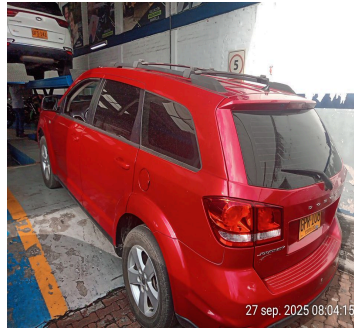
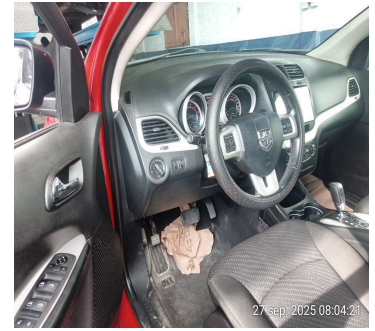
V  
E  
H  
I  
C  
U  
L  
O

MARCA DODGE

CLASE CAMIONETA PASAJ.

TIPO JOURNEY
