| FECHA: | 30/09/2025 | PLACA: | HER177 |
| No.INSPECCION: | 1632884817 | ROMBO: | 1 |
| CENTRO DE INSPECCION: CDA CALI SUR | | | |

| TIPO | CAPTUR | CARROCERIA | MONOVOL |

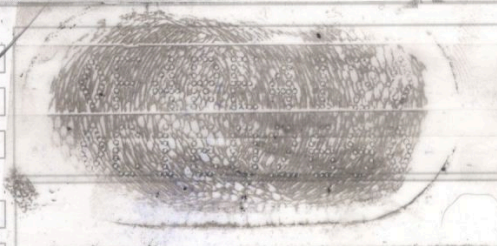
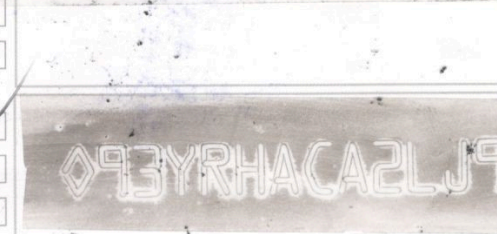
**CONCEPTO E IMPRONTAS****MOTOR**Original ☒Regrabado ☐Grabado ☐**SERIAL**Original ☐Regrabado ☐Grabado ☐**CHASIS**Original ☒Regrabado ☐Grabado ☐
