| FECHA: | 26/09/2025 | PLACA: | GFS141 |
| No.INSPECCION: 1632883726 | | ROMBO: 30 | |

| TIPO | SPORTAGE [4] [FL] | CARROCERIA | MONOVOL |

## INFORME TÉCNICO

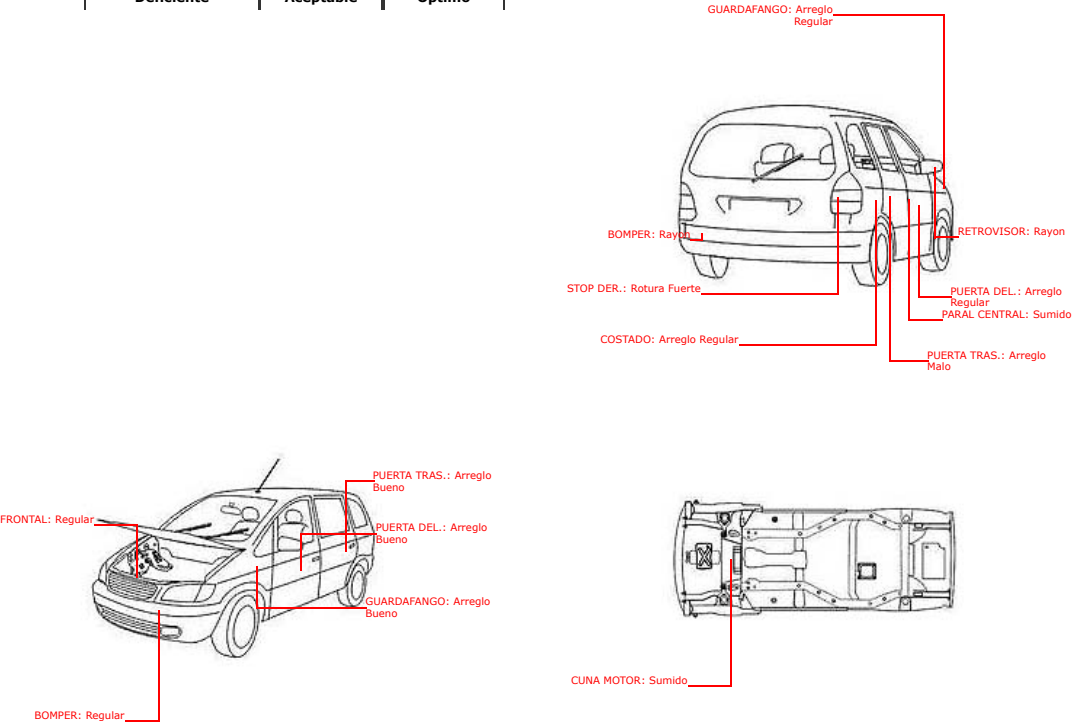
Observaciones: NO).. PRESENTA RETOQUES DE PINTURA, LEVES RAYONES Y SUMIDOS EN PIEZAS DE LATONERÍA. SE SUGIERE MANTENIMIENTOS A ELEMENTOS DE SUSPENSIÓN, DIRECCIÓN Y FRENOS. RINES RAYADOS. DESCUADRE EN BOMPER DELANTERO. TESTIGO DE ABS ENCENDIDO. BOCELES RAYADOS. NO PORTA BISEL DE BUMPER DELANTERO, REJILLA DE BOMPER FISURADA. NO PORTA TAPON DE TIRO. PROTECTOR INFERIOR DE MOTOR MALO. LLANTA DELANTERA DERECHA CON PROTUBERANCIA. FAROS OPACOS, NO PORTA TAPA DE FUSILERA INTERNA. MARCO PLASTICO FRONTAL FISURADO., , DE ACUERDO A NUESTRO ANÁLISIS REALIZADO NO SE HALLARON INCONSISTENCIAS EN NUESTRAS BASES DE DATOS, SISTEMAS DE IDENTIFICACIÓN ORIGINALES A LA FECHA DE LA INSPECCIÓN, PINTURA PRESENTA IMPUREZAS, PINTURA PRESENTA GOLPES DE PIEDRAS, SEGURIDAD ACTIVA AFECTADA, SE SUGIERE SOLICITAR EL CERTIFICADO DE TRADICIÓN PARA DESCARTAR, MULTAS, EMBARGOS Y OTROS, NO SE REALIZAN PRUEBAS A LA CAJA DE CAMBIOS AUTOMATICA O TRIPTRONICA, SE SUGIERE REALIZAR SU VERIFICACION EN TALLERES ESPECIALIZ, PARA EFECTOS DE ASEGURABILIDAD Y/O COMERCIALIZACION SE SUGIERE CONFIRMAR DOCUMENTOS E HISTORIAL COMPLETO ANTE ENTIDADES DE CONTROL CORRESPONDIENTES,

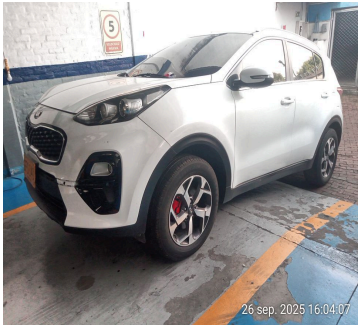
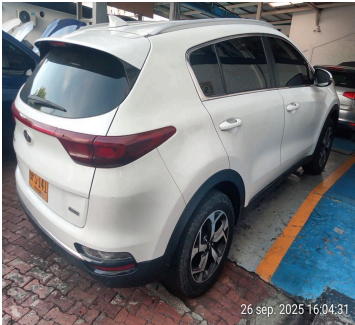
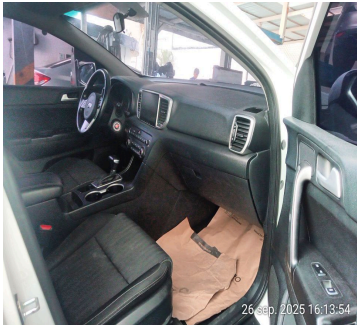
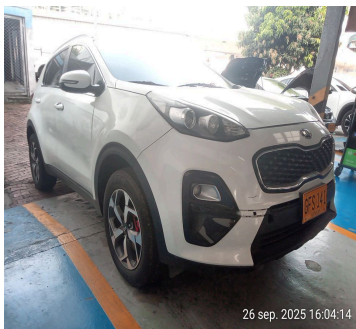
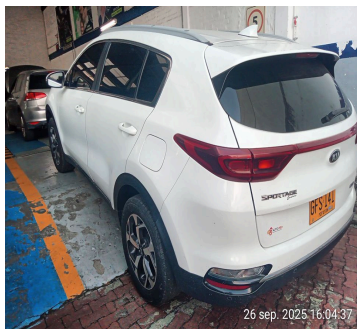
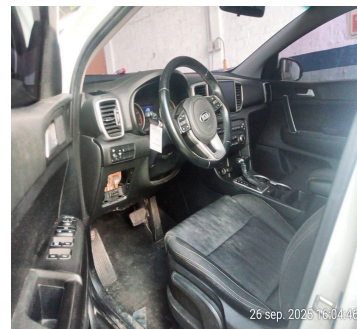
F  
O  
T  
O  
S

NO).. PRESENTA RETOQUES DE PINTURA, LEVES RAYONES Y SUMIDOS EN PIEZAS DE LATONERÍA. SE SUGIERE MANTENIMIENTOS A ELEMENTOS DE SUSPENSIÓN, DIRECCIÓN Y FRENOS. RINES RAYADOS. DESCUADRE EN BOMPER DELANTERO. TESTIGO DE ABS ENCENDIDO. BOCELES RAYADOS. NO PORTA BISEL DE BUMPER DELANTERO, REJILLA DE BUMPER FISURADA. NO PORTA TAPON DE TIRO. PROTECTOR INFERIOR DE MOTOR MALO. LLANTA DELANTERA DERECHA CON PROTUBERANCIA. FAROS OPACOS, NO PORTA TAPA DE FUSILERA INTERNA. MARCO PLASTICO FRONTAL FISURADO., , DE ACUERDO A NUESTRO ANÁLISIS REALIZADO NO SE HALLARON INCONSISTENCIAS EN NUESTRAS BASES DE DATOS, SISTEMAS DE IDENTIFICACIÓN ORIGINALES A LA FECHA DE LA INSPECCIÓN, PINTURA PRESENTA IMPUREZAS, PINTURA PRESENTA GOLPES DE PIEDRAS, SEGURIDAD ACTIVA AFECTADA, SE SUGIERE SOLICITAR EL CERTIFICADO DE TRADICIÓN PARA DESCARTAR, MULTAS, EMBARGOS Y OTROS, NO SE REALIZAN PRUEBAS A LA CAJA DE CAMBIOS AUTOMATICA O TRIPTRONICA, SE SUGIERE REALIZAR SU VERIFICACION EN TALLERES ESPECIALIZ, PARA EFECTOS DE ASEGURABILIDAD Y/O COMERCIALIZACION SE SUGIERE CONFIRMAR DOCUMENTOS E HISTORIAL COMPLETO ANTE ENTIDADES DE CONTROL CORRESPONDIENTES,
