| FECHA: | 30/09/2025 | PLACA: | LCZ952 |
| No.INSPECCION: | 1632885151 | ROMBO: | 23 |
| CENTRO DE INSPECCION: CDA CALI SUR | | | |

**COLSERAUTO****INFORME TÉCNICO**

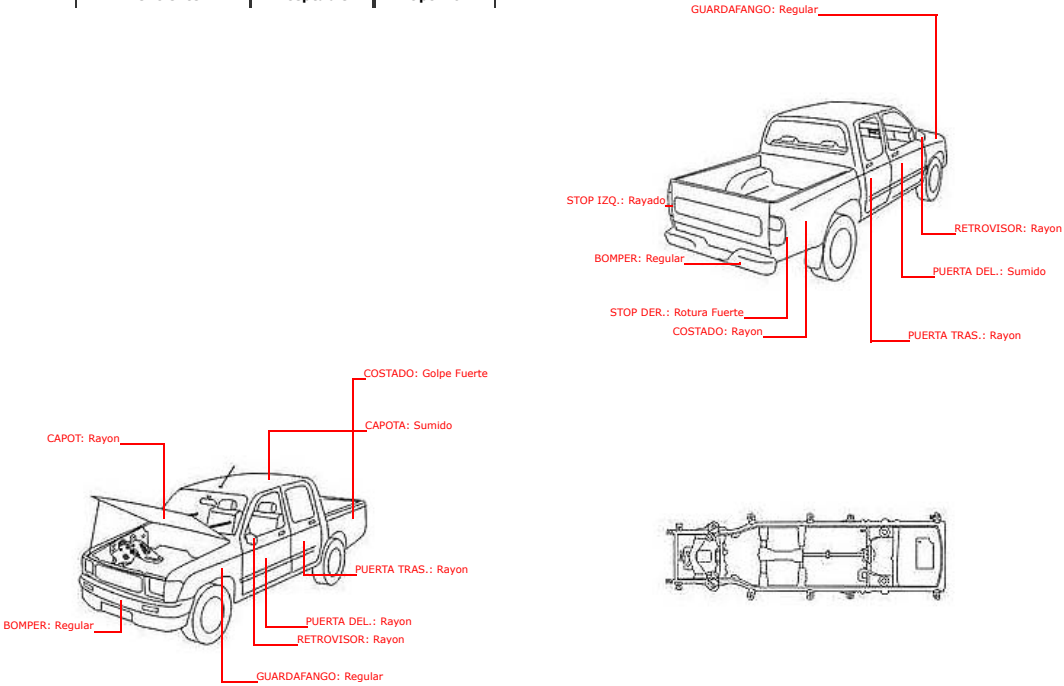
Observaciones: ASEGURABLE NO, CAUSAL DE RECHAZO:GOLPES FUERTES EN LATONERIA,;;; PRESENTA REPARACIONES EN LATONERIA CON MALOS ACABADOS, RAYONES Y SUMIDOS, REFUERZO PISOS GOLPEADO, CAUCHOS MARCOS REGULARES, RUIDO ANORMAL EN MOTOR, TAPICERIA SUCIA, TESTIGO DE MANTENIMIENTO ENCENDIDO, PLATON GOLPEADO, REALIZAR MANTENIMIENTO A SISTEMA DE SUSPENSION, FRENOS Y DIRECCION., , PRESENTA MALA APLICACION DE PINTURA, VEHICULO PRESENTA DESGASTE ANORMAL DE LLANTAS, DE ACUERDO A NUESTRO ANALISIS REALIZADO NO SE HALLARON INCONSISTENCIAS EN NUESTRAS BASES DE DATOS, VEHICULO PRESENTA MALAS REPARACIONES EFECTUADAS, SE SUGIERE SOLICITAR EL CERTIFICADO DE TRADICIÓN PARA DESCARTAR, MULTAS, EMBARGOS Y OTROS,
