| FECHA: 26/09/2025 | | PLACA: | MWS540 |
| No.INSPECCION: 1632883549 | | ROMBO: 23 | |
| CENTRO DE INSPECCION: CDA CALI SUR | | | |

**COLSERAUTO****INFORME TÉCNICO**

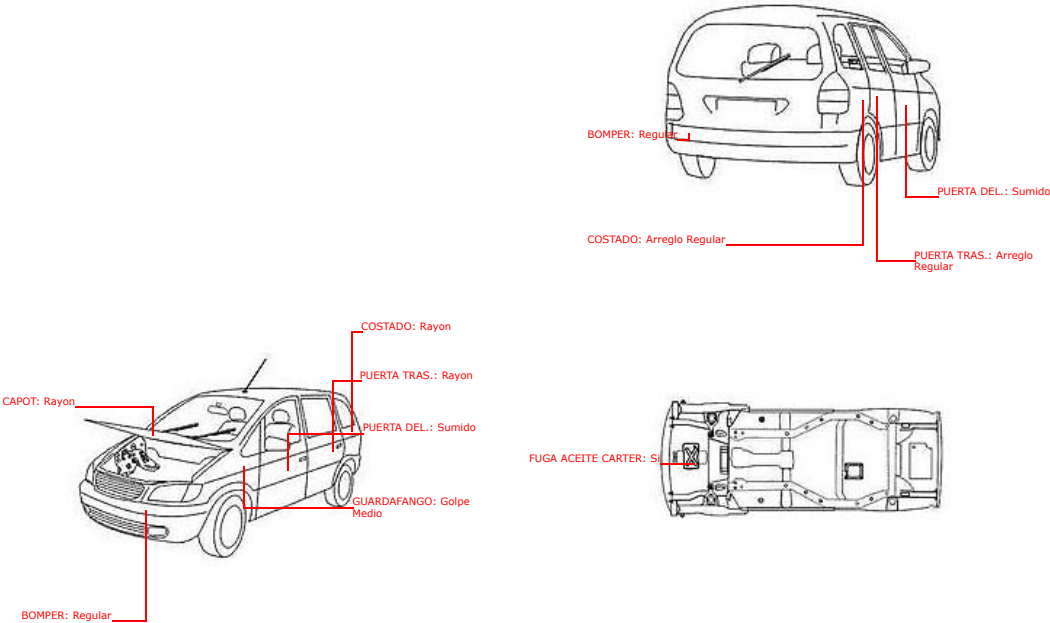
Observaciones: NO. CAUSAL RECHAZO: VEHICULO PRESENTA TESTIGO DE AIRBAG ENCENDIDO. BASE DE COMPRESOR DE AIRE NO ORIGINAL, AIRE NO ENFRÍA, BOCELES Y RINES RAYADOS, FOCOS DE OXIDACIÓN EN PARTE BAJA, TESTIGO DE PRESIÓN DE LLANTAS ENCENDIDO, TAPICERÍA SUCIA, FUGA POR CÁRTER. SE SUGIERE MANTENIMIENTO POR KM, DIRECCIÓN, FRENOS, SUSPENSIÓN., , SEGURIDAD PASIVA AFECTADA, DE ACUERDO A NUESTRO ANÁLISIS REALIZADO NO SE HALLARON INCONSISTENCIAS EN NUESTRAS BASES DE DATOS, SISTEMAS DE IDENTIFICACIÓN ORIGINALES A LA FECHA DE LA INSPECCIÓN, PINTURA PRESENTA IMPUREZAS, PINTURA PRESENTA GOLPES DE PIEDRAS, SE SUGIERE SOLICITAR EL CERTIFICADO DE TRADICIÓN PARA DESCARTAR, MULTAS, EMBARGOS Y OTROS, NO SE REALIZAN PRUEBAS A LA CAJA DE CAMBIOS AUTOMATICA O TRIPTRONICA, SE SUGIERE REALIZAR SU VERIFICACION EN TALLERES ESPECIALIZ, PARA EFECTOS DE ASEGURABILIDAD Y/O COMERCIALIZACION SE SUGIERE CONFIRMAR DOCUMENTOS E HISTORIAL COMPLETO ANTE ENTIDADES DE CONTROL CORRESPONDIENTES,
